**PATRIMONIO ETNOLÓGICO EN CASTILLA Y LEÓN**  
**ARQUITECTURA TRADICIONAL: INVENTARIO DE PALLOZAS EN LA PROVINCIA DE LEÓN**

Comarca: Ancares  
Localidad: Aira da Pedra

Municipio: Villafranca del Bierzo  
Código: 24.209.01.01

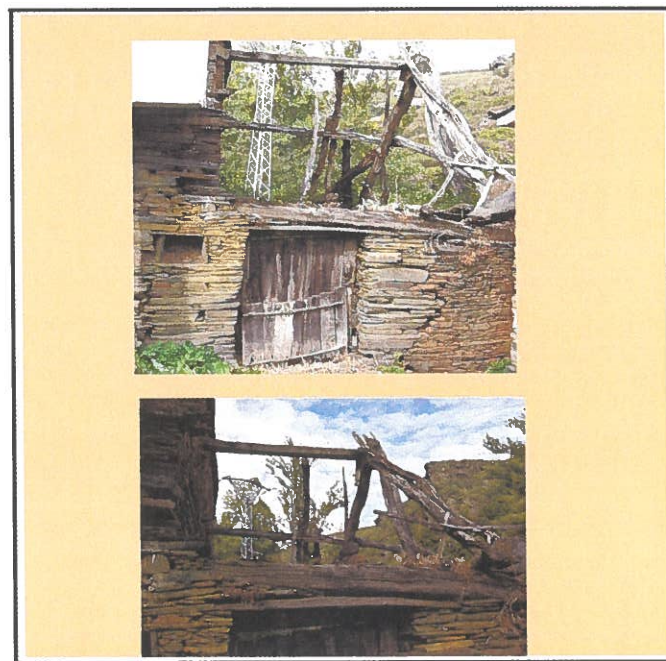
Documentación fotográfica

| CONSERVACIÓN | | VALORACIÓN DE LA CONSTRUCCIÓN | |
|---|---|---|---|
| Estado | Edificio en estado de ruina | arquitectónica | Nos encontramos ante uno de los últimos restos de palloza en la localidad |
| Alteraciones y causas | Abandono de uso y erosión de sus estructuras | histórica | Desconocida |

En la presente ficha damos cuenta de los desvencijados restos de una casa de palla levantada con muros de mampostería de pizarra y cuarcita armados con tierra de planta ovalar, aunque irregular, que remata en un esqueleto de cumpias y tercias correspondientes a la cubierta de teito de forma cónica. El interior aparece colmatado por derrumbes de la propia estructura, lo que hace imposible su estudio. Además, esta palloza se encuentra incluida en su práctica totalidad por una vivienda de nueva planta que se levanta en su flanco occidental, aprovechando parte de la estructura del viejo edificio.

| CONSERVACIÓN | | VALORACIÓN DE LA CONSTRUCCIÓN | |
|---|---|---|---|
| Valoración inicial para su conservación | El avanzado estado de ruina impide llevar a cabo cualquier obra de conservación sobre la misma | del usuari | Los vecinos de Aira da Pedra se muestran reacios a conservar estas huellas del pasado, como en otras localidades |
