# FICHA COLECTIVA: CAMPO DEL AGUA.

# PATRIMONIO ETNOLÓGICO EN CASTILLA Y LEÓN

## ARQUITECTURA TRADICIONAL: INVENTARIO DE PALLOZAS EN LA PROVINCIA DE LEÓN

Comarca: Ancares  
Localidad: Campo del Agua (Barrio El Regueiral)

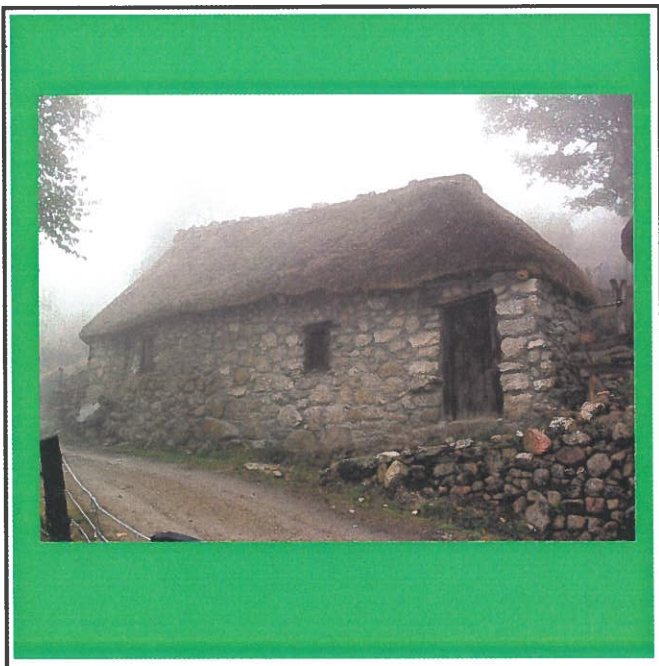
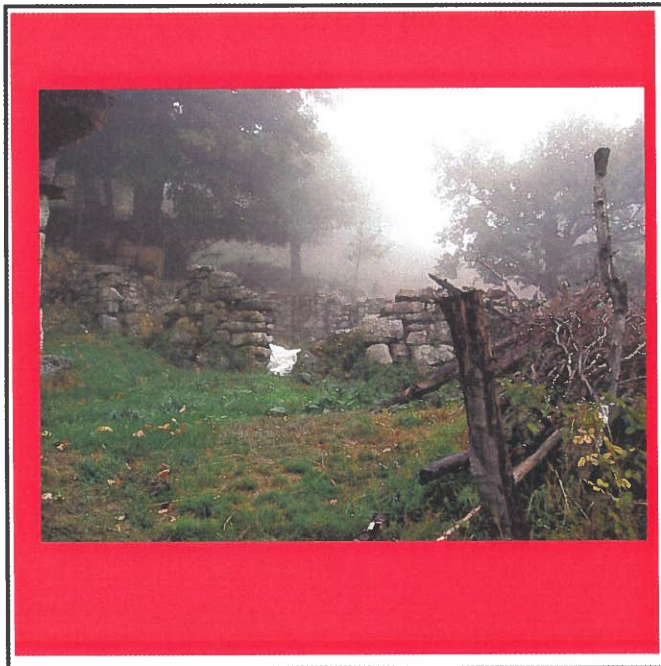
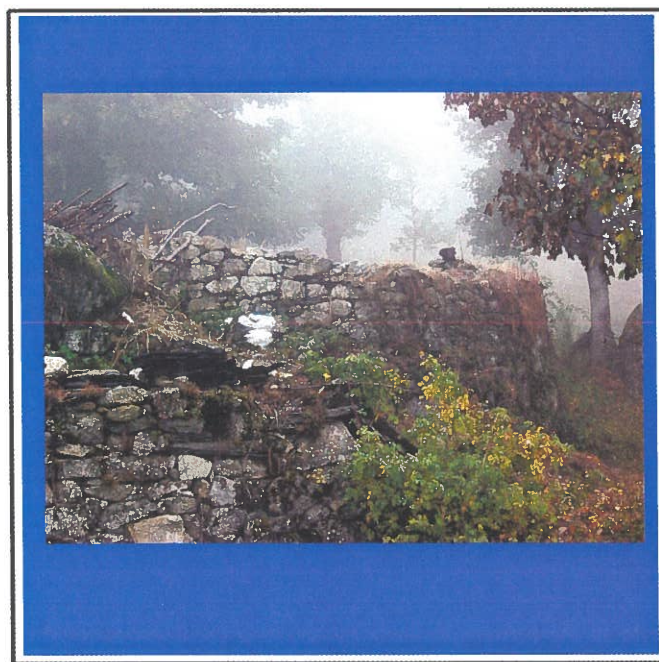
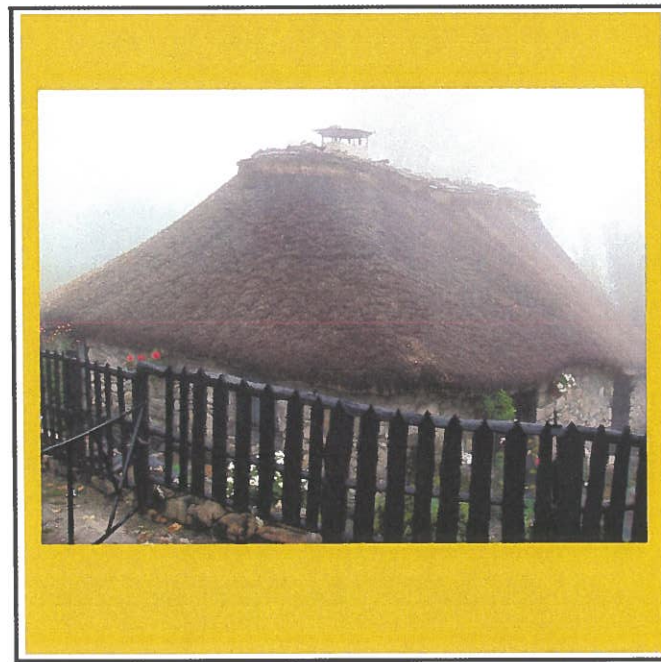
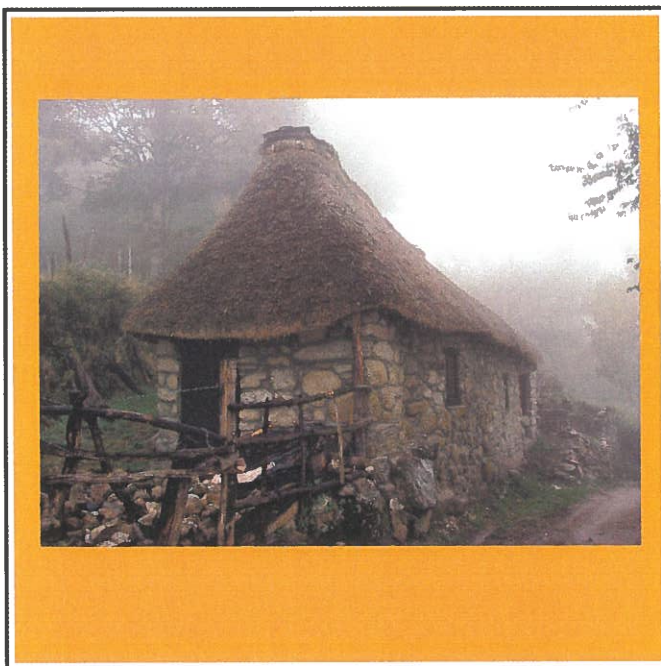
El Bº del Regueiral se localiza a caballo entre el de La Valina y el de Campo del Agua. En este espacio y en torno al camino se levantan 4 construcciones -tres pallozas y un hórreo-, construidas con muros de mampostería de arenisca y tierra y coronadas con cubiertas de teito de centeno salvo una (R·2) actualmente en semi-ruina. Las pallozas presentan planta rectangular con las esquinas redondeadas y cubierta de teito de centeno con cumbrera horizontal, con muros que sobrepasan los 2 m en las partes más altas. Dos de ellas (R·1 y R·3) se han acomodado recientemente como chalets de verano, de ahí que no hayamos podido estudiar su disposición interior. Tienen estas construcciones unas superficies similares que basculan entre los 24 m2 de R·1 y los 40 m2 de R·2.
